# タイヤ脱着に係るホイールナット締め付けについての検証\*

## Corroboratory Experiments on Undue Clamping of Wheel Nuts in Exchanging Tires

We have been aware that students frequently end up tightening the wheel nuts instead of unscrewing it while they are working on exchanging tires. This blunder on the job is caused by mistaking a counterclockwise screw for a clockwise one, and leads to the breakage of the binding unit, threatening a grave traffic accident.

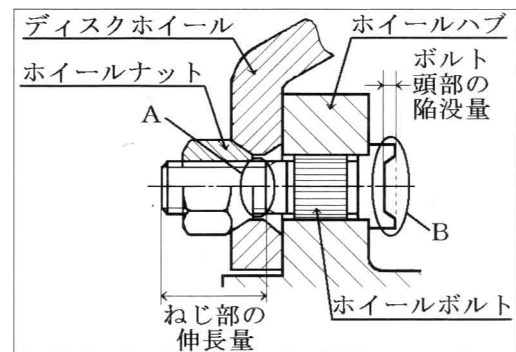
図3 ホイールボルト断面図

誤った緩め操作を数回繰り返すと、ナットは、手回しで奥まで入らず、ホイールハブとの間に隙間の発生が確認された。これは、図3に示すAの箇所でのねじ部の伸長が原因である。

また、ボルト頭部に於いても図3に示すBの箇所での陥没が確認された。

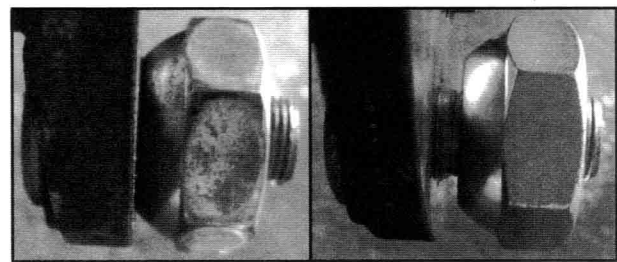
図5 ホイールハブとナットとの隙間  
(左：誤操作0回目、右：誤操作7回目)

ホイールハブとナットとの隙間量は、誤った緩め操作5回目までは0.0mmであるが、6回目から7回目に於いて、最小で2.4mmから最大で4.0mmの隙間が発生した。(図5)

ボルトのねじ部が伸長し、ホイールハブとナットに隙間が発生した状態であっても、ナットはディスクホイールを取り付けた状態では、ホイール面まで手で軽く回転させることが出来、更に、規定トルクで締め付けることが可能であった。

これは、ボルトのねじ部の伸長が、ホイールハブ付近、即ち、タイヤ取り付け時にナットが到達しないディスクホイールの板厚分約7mm未達の箇所が発生しているため、ナットをディスクホイールまで手で軽く回転させることが出来、更に、規定トルクでのナットの締め付け作業に於いても、影響しないものであった。

よって、誤った緩め操作によりボルトの損傷が発生しているも、教科書記載の点検及び整備手順でディスクホイールを取り付けた場合には、発見が困難であることがわかった。

- ①ボルトのねじ部の伸長の有無を確認するために、タイヤ取り付け前に、各々のボルトにナットを装着し、手回しによって回転させ、スムーズにホイールハブ面まで接触することを確認する。(図5)
- ②ボルトの頭部の陥没の有無を確認するために、ホイールハブ裏面からの目視、または、指によって直接触診する。(図11)

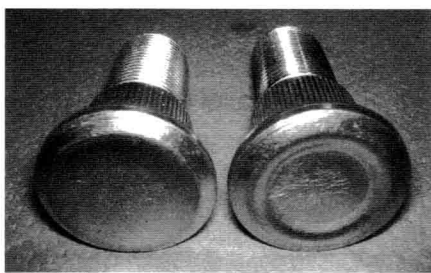
図8 ボルトの頭部の陥没  
(左：誤操作0回目，右：誤操作7回目)

ボルト頭部の陥没量は、誤った緩め操作1回目では、最小で0.26mmから最大で0.46mmの陥没が発生し、6回目から7回目では、最小で0.57mmから最大で0.70mmの陥没が発生した。(図8)

よって、ボルトの頭部は、誤った緩め操作1回目から陥没が始まり、誤操作を重ねるごとに、陥没量も増加していくことから、誤操作によるボルトの損傷が蓄積されていくことがわかった。

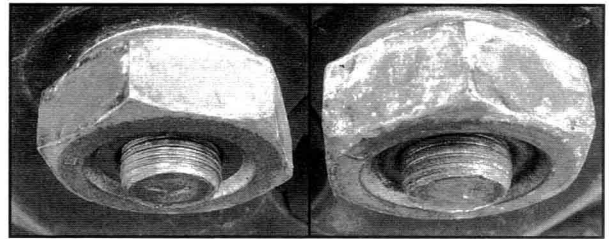
図9 ボルトのナットからの突き出し量  
(左：誤操作0回目，右：誤操作7回目)

以上の結果により、ボルトねじ部の伸長が発生しても、ボルト頭部の陥没が発生しても、タイヤ取り付け後のボルトのナットからの突き出し量が増加する方向に変形する。

よって、突き出し量によってボルトの変形を発見できないか検討を行ったが、その量は、ボルトねじ部の伸長及びボルト頭部の陥没が発生している場合、最大でも1mm未満の変形量であるため、図9のように車両外側からの目視による点検のみでは、他の正常なボルトとの明確な差が確認できず、ボルトの損傷は、発見が困難であった。

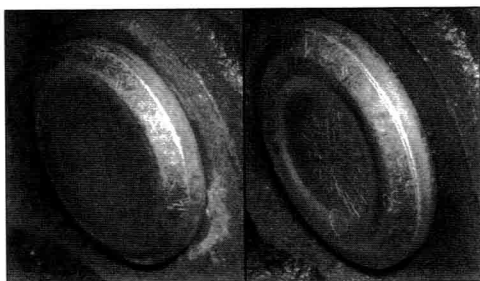
図11 追加点検項目②

(左：陥没 無=正常，右：陥没 有=異常)

この二つの点検項目を、追加、実施することで、左ねじに起因するタイヤ取り外し時のインパクトレンチによる締め付け方向への誤った操作が発生した場合であっても、タイヤ取り付け前にボルトの変形を確認することが可能となり、交換することによって、危険性を低下させることができると思われる。
