消防はしご車（1935年式ダイムラー・ベンツ社製）

修繕報告（第1報）*

Firefighting ladder car (made by Daimler Benz in 1935) repair report (the first report)

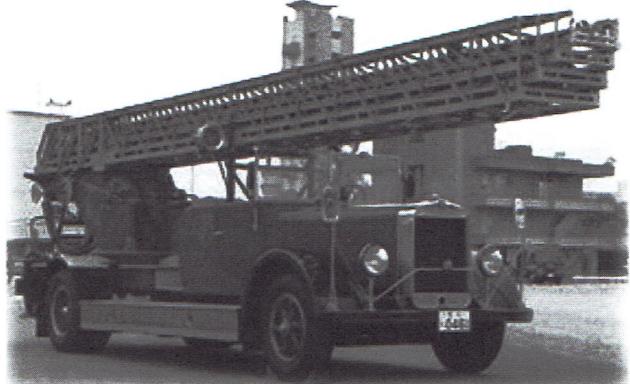
Fig.1 修繕車両の外観

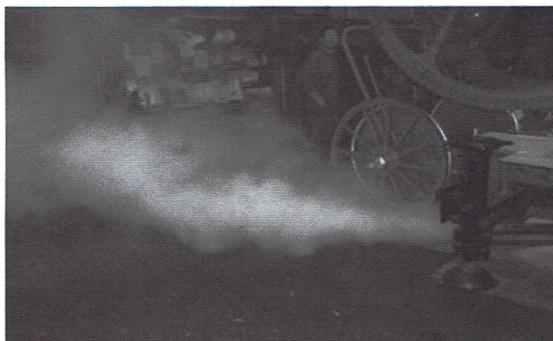
クランキングはするが、キャブレータから燃料が供給されないため始動不可であった。キャブレータのエア吸い込み口より直接ガソリンを供給すれば始動可能だがエンジン回転が高く、排気ガスは白煙過多であった。図2に白煙過多のエンジン始動状態を示す。さらに複数の箇所からオイルが漏れている。また、ハイテンション・コードの劣化やエア・クリーナ・エレメントの欠損などもあった。

Fig.2 白煙過多のエンジン始動状態

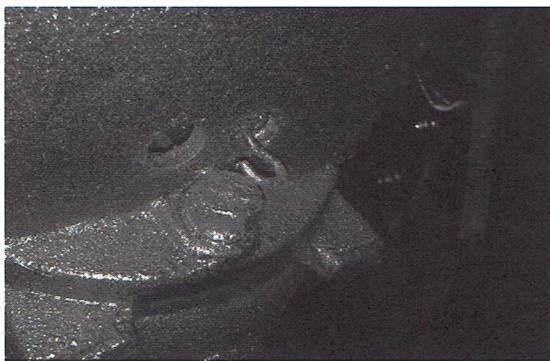
クラッチ・ペダルに踏みごたえはあるが、正常に作動しているかは不明であった。外観の点検で、クラッチ・ハウジングより、スプリングが突出しており、内部の破損が考えられる。図3にクラッチ・ハウジングのスプリングの突出を示す。

Fig.3 スプリングの突出

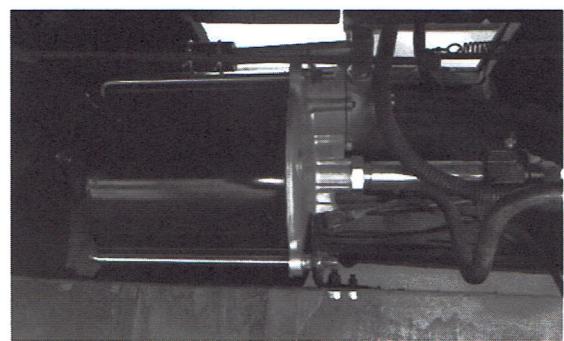
ブレーキ倍力装置は、本学に持ち込まれる前に自動車整備業者により修繕を試みた結果、倍力装置が新品になっていたが、ブレーキ配管や負圧ホースの修繕を行っていなかった為、作動できない状態であった。図4に倍力装置を示す。

Fig.4 ブレーキ倍力装置

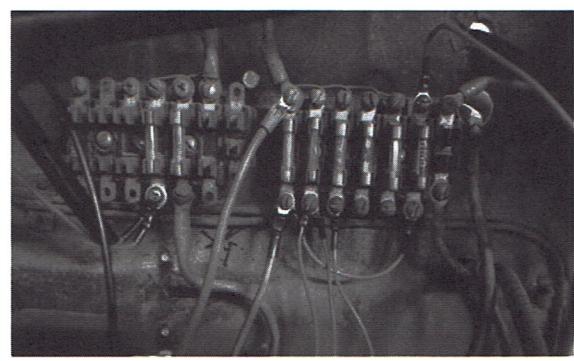
電気装置においては、クラクションが鳴らない、ワイパー作動不良をはじめ、灯火類も右ヘッドライト、赤色灯、ストップ・ランプが不灯などの不具合があった。その他にも、ヒューズ・ボックスの接触不良や、接続されていない配線が運転席周りに放置されていた。図5に劣化したヒューズ・ボックスを示す。

Fig.5 劣化したヒューズ・ボックス

配線図製作後は、ヒューズ・ボックスの交換、配線の引き直しを行った。他にも、ホーン・スイッチ及び灯火類スイッチに接触不良があり、清掃・肉盛りなどの修繕を行った。

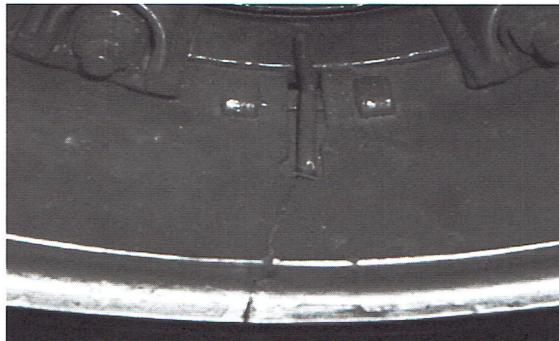
すべてのリムに割れがあった。ホイールの取り付け方法などは外観より確認はできなかった。図6にリムの割れを示す。

Fig.6 リムの割れ

前述でリムに割れがあると記載したが、嵌合部であることが分かった。リングは、リムへの掛かりが深く、取り外し時にリムを内側へ押し縮める必要があった。図8にリムの嵌合部を示す。

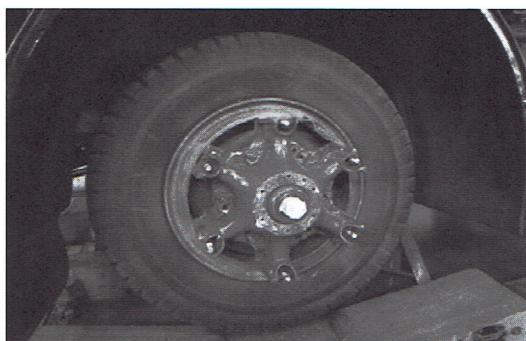
Fig.7 リヤ・タイヤ

リヤ・タイヤはスポーク及びブレーキ・ドラムを残した状態でタイヤ、リング、リムを一体で取り外しを行った。その後、スポークとドラムを車体より取り外した。図7にリヤ・タイヤを示す。

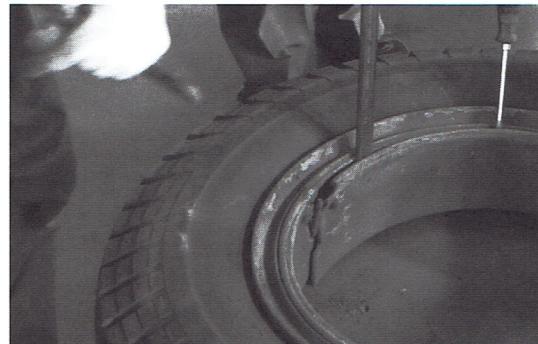
Fig.8 リムの嵌合部

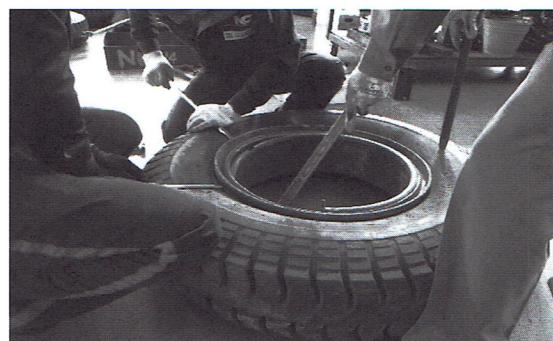
Fig.9 タイヤ取り外し

2人がリングを持ち上げるように力をかけて、1人がリムを押し縮めて引き取り外しを行った。図9にタイヤ取り外しを示す。

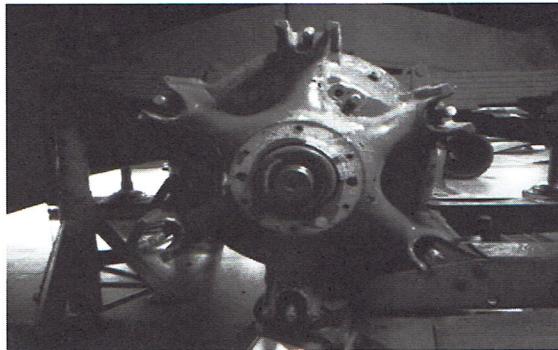
塗装が悪くなってしまっており、また左後ろのブレーキ・ドラムに穴が開いていたため、修繕及び塗装を行った。古い塗装を剥離剤とスクレーパーを使用し剥離後、サンドブラストにて錆の除去を行った。ブレーキ・ドラムの穴はろう付けで塞ぎ、その後、塗装を行った。図10に塗装前、図11に塗装後のブレーキ・ドラムを示す。

Fig.10 ブレーキ・ドラム塗装前

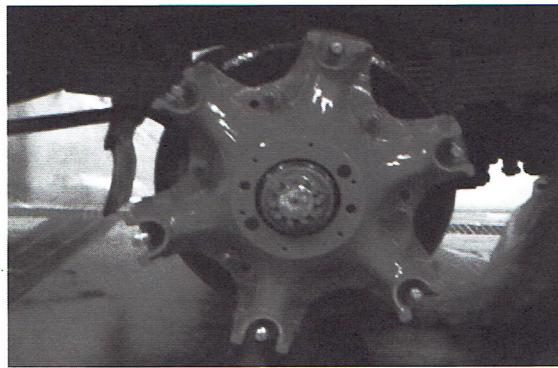
Fig.11 ブレーキ・ドラム塗装後

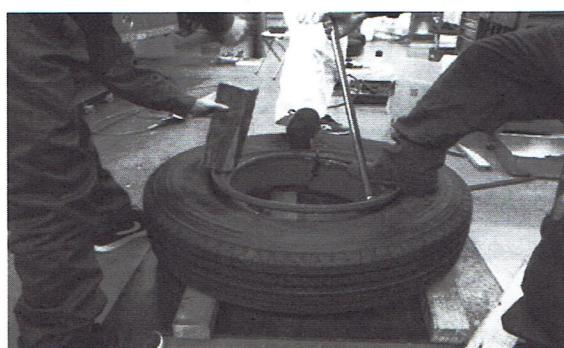
Fig.12 タイヤ組付け

タイヤを新しくするにあたり、取り付けられていたタイヤを調べたところ、産業車両用が装着されていたことが分かった。一般公道を走行する可能性と荷重を考慮し、大型トラック用リブタイヤ（ブリヂストン V-STEEL R201）を選択した。

同時にフラップ、タイヤチューブも新品に交換した。組付けも取り外し同様3人がかりで作業を行った。図12にタイヤの組付け時を示す。

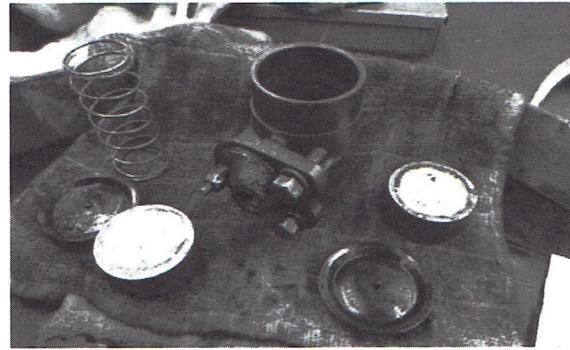
Fig.13 ホイール・シリンダ

ピストン・カップの注文をするためホイール・シリンダを確認したところ、外観は前後とも同じで外装に 1-1/2 と記載があったが、フロントは 1-3/4 インチ、リヤは 1-1/2 インチのピストン及びカップが使用されていた。フロント・ホイール・シリンダを観察すると、内径を拡大加工した形跡があつた。

のちに、名古屋市消防局より提供された過去の作業日誌によれば、1958 年に機械ロッド式ブレーキから油圧式ブレーキに改修されていることが分かった。その時に前後のブレーキ・バランスを考慮し、フロント・ホイール・シリンダは加工されたものと考えられる。

ブレーキ分解の結果、ブレーキ・ライニング、マスタ・シリンダ及びホイール・シリンダに大きな損傷はなく磨いて再使用することにした。しかし、マスタ・シリンダ及びホイール・シリンダのピストン・カップやブレーキ・ホースは交換することにした。図13にホイール・シリンダを示す。

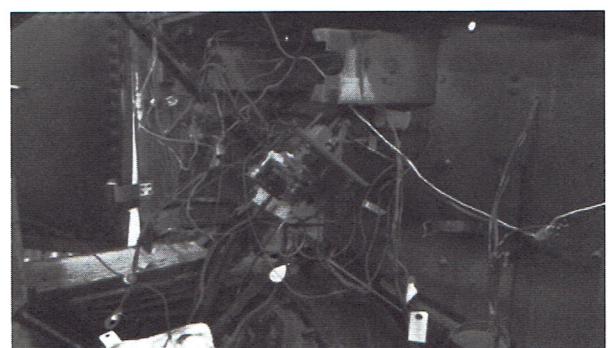
車両の電気装置やそれらの配線等は非常に乱雑になっていた。自走可能な状態を目指すには、電気装置も正常に作動させる必要がある。図14に作業を開始する前の運転席周辺の配線の状況を示す。

消防局からの話によると、この車両は日本に輸入された後、使用されていく中で新たに取り付けられた電気装置や配線と取り残され放置された物が混在しているとの事であった。

Fig.14 運転席周辺の配線の状況

結果として、電気配線が非常に乱雑な状態となっていた。これでは作業を行うにもどの配線が何の役目をしているかを判断するのも難しいため、作業の第一段階は車両の電気配線の構成を把握することとした。

初めに配線や電気装置の中から不要な物を排除し、なるべく簡素な状態にした上で、配線がどう接続されているかを調べた。また、スイッチやキー・シリンダー内の回路も調べ配線の構成を明確にした。

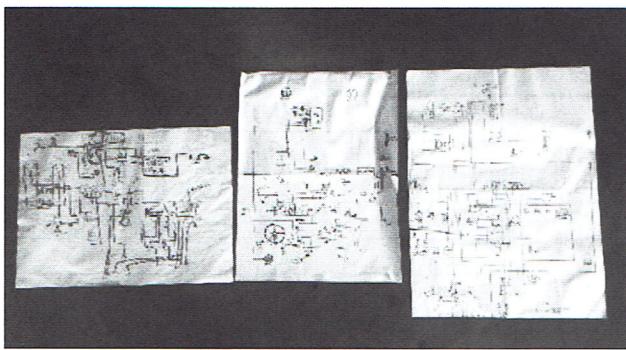
Fig.15 手書きの配線図

上記の作業で電気配線の構成を把握することが出来たので、手書きで電気配線の配線図を作製した。図15に左から順に改訂した配線図を示す。

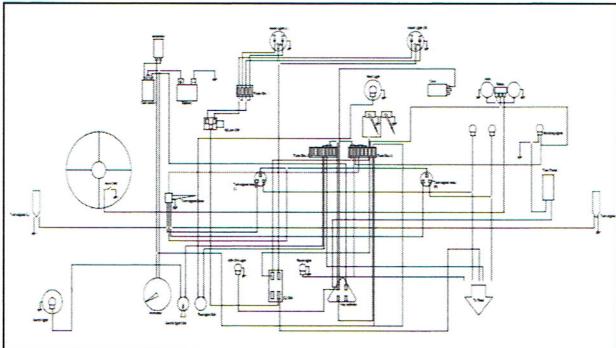
Fig.16 CAD 製作の配線図

結果、実際に回路にバッテリを接続し電圧を加えてもショートなどの不具合は無く、各スイッチの操作により、それぞれ対応した電気装置の作動を安定して行なえるようになった。修繕後、手書きの配線図をもとに、CADソフトを用いて新たに配線図を作製した。図16にCADで製作した配線図を示す。
