# 消防はしご車（1935年式ダイムラー・ベンツ社製）

## 修繕報告（第2報）\*

### Firefighting ladder car (made by Daimler Benz in 1935) repair report (the 2nd report)

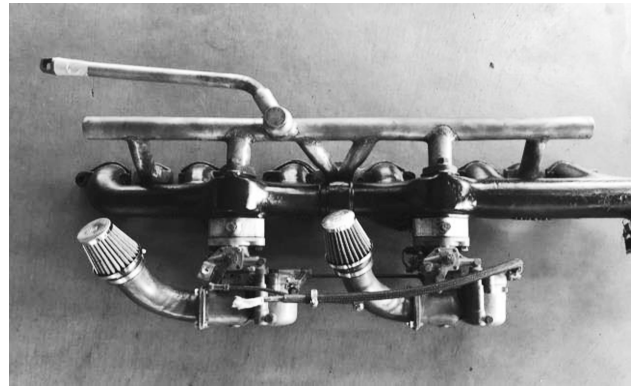
Fig.3-1 2連式キャブレータ

2つのキャブレータは、スロットル・レバーの長さの違いや、スロットル・レバーを繋ぐリンケージが短いなどの不具合を確認した。

前後のスロットル・バルブが同調して作動していなかったため、スロットル・レバー及びリンケージを、溶接で延長加工した。図3-2に修繕途中・修繕後のスロットル・レバー、図3-3に修繕前・修繕後のリンケージを示す。

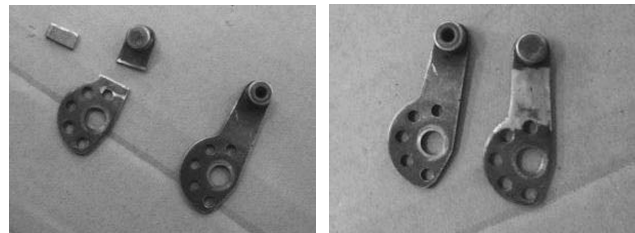
Fig.3-2 修繕途中・修繕後のスロットル・レバー

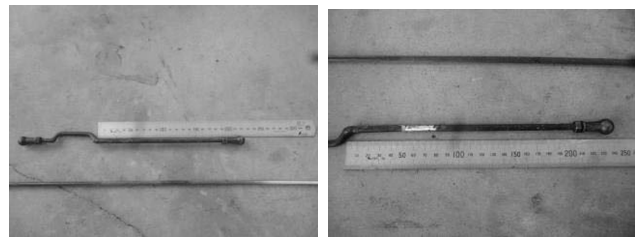
Fig.3-3 修繕前・修繕後のリンケージ

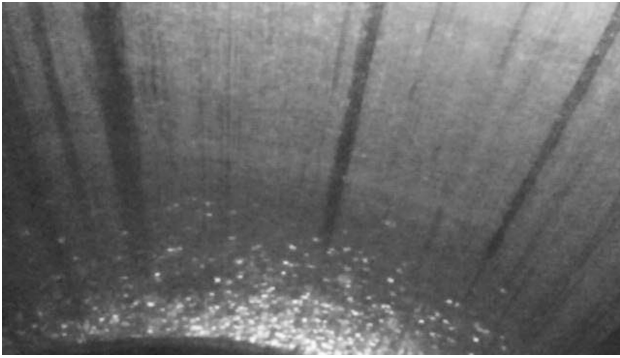
エンジン内部は、内視鏡を使用してピストン上面、シリンダ壁面及びバルブ当たり面を点検した。始動に影響を及ぼしそうな損傷は見受けられなかったが、シリンダ壁面に細かな線傷が見受けられた。図4にシリンダ壁面の写真を示す。

Fig.4 シリンダ壁面

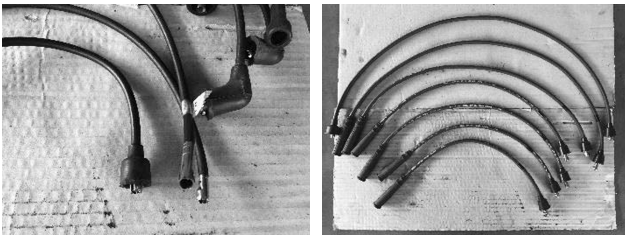
ハイテンション・コードは、目視点検でコード部のひび割れの確認や、プラグ・キャップのシール部欠損による漏電があり、手持ちのハイテンション・コードと交換したところ、漏電は解消された。

Fig.5 使用されていたハイテンション・コード (左)  
製作したハイテンション・コード (右)

しかし、長さが合わず一時的な使用しかできないため専門メーカーであるNGK株式会社様に製作を依頼した。図5に製作したハイテンション・コードを示す。

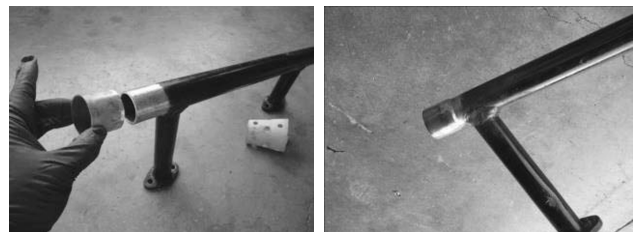
Fig.6 修繕途中・修繕後の銅管製ウォータ・パイプ

シリンダ・ヘッド上部の銅管製ウォータ・パイプは、アッパ・ホース接続部の腐食が確認できた。またアッパ・パイプと外径が異なっていることもあり、腐食部分を切断し、アッパ・パイプと同径の銅管パイプをろう付けした。図6に修繕途中・修繕後のシリンダ・ヘッド上部の銅管製ウォータ・パイプを示す。

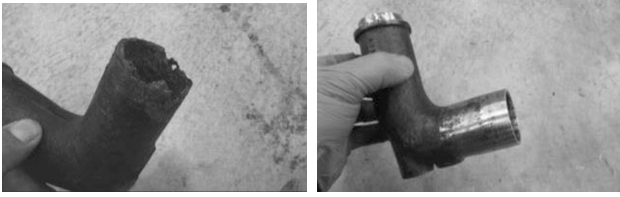
Fig.7 修繕前・修繕後のロア・パイプ

ラジエータのロア・パイプ腐食部分は、溶接で肉盛りし、ベルト・サンダで修正した。図7に修繕前・修繕後のロア・パイプを示す。

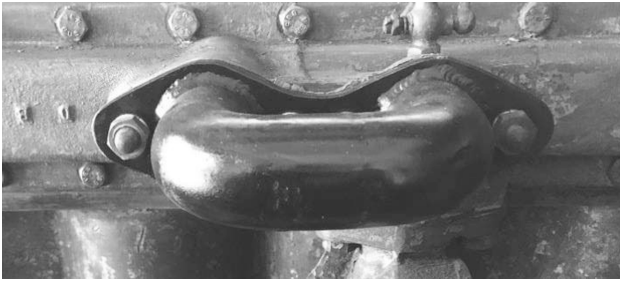
エンジンから水ポンプに接続されていたパイプは、本学に持ち込まれる以前に、車両下部でバイパスされ水ポンプまで繋がっておらず、水ポンプによる冷却はできない状態になっていた。

Fig.8 製作したバイパス・パイプ

エンジン側でバイパスされたパイプは、水漏れや腐食があったため取り外し、新たに切り出したフランジにパイプを溶接し製作した。図8に製作したバイパス・パイプを示す。

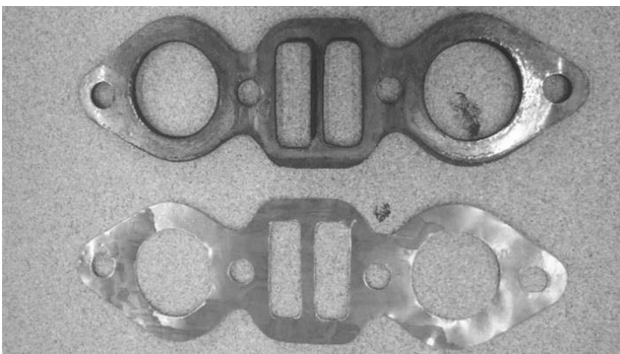
修繕していく中でインテーク・マニホールド、エキゾースト・マニホールド及びキャブレタなど、取り外した部品のガスケットを点検した結果、劣化や変形が多く見受けられた。

Fig.9 使用されていたマニホールド・ガスケット (上)  
製作したマニホールド・ガスケット (下)

マニホールド・ガスケットは、紙を銅板で挟み込んだ形状のもので、元のガスケットから型を取り、切り出して製作した。図9に製作したマニホールド・ガスケットを示す。

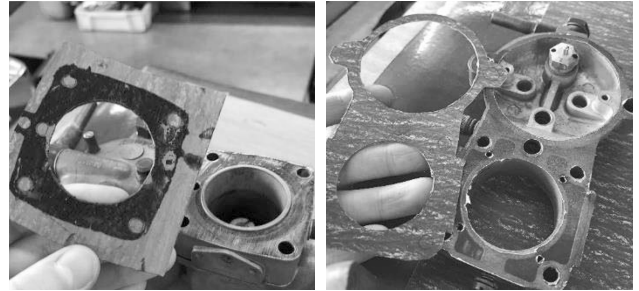
Fig.10 製作したキャブレタ・ガスケット (右)

キャブレタ・ガスケットは、本体より光明丹で型を取り、ガスケット・シートを切り出して製作した。図10に製作したキャブレタ・ガスケットを示す。

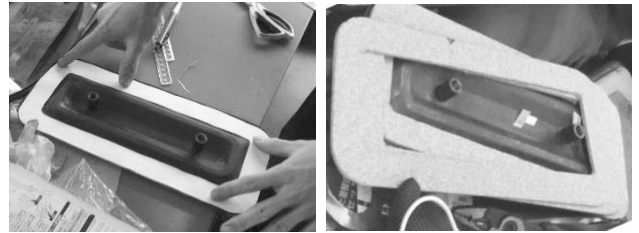
Fig.11 製作したサイド・カバー・ガスケット (右)

サイド・カバー・ガスケットは、コルクが使用されており、本学に持ち込まれる以前の修繕で不適切な形状で製作されていた。サイド・カバー本体も変形していたため、钣金修正後に本体より型を取り、切り出して製作した。図11に製作したサイド・カバー・ガスケットを示す。

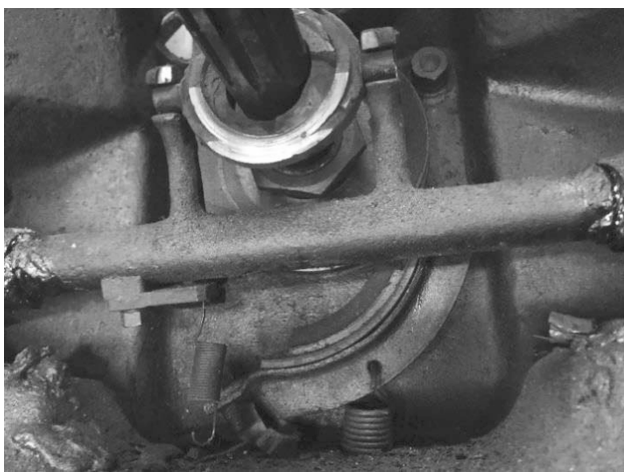
トランスミッションを取り外したところ、リリース・ベアリングにカーボン部の割れやハウジングの損傷を確認した。

Fig.12 損傷したリリース・ベアリング

正常なクラッチ操作を行うためには新たに製作が必要である。特殊素材である事から本学での製作は難しく、カーボン製品の専門メーカーである東洋炭素株式会社様に製作を依頼した。図12に損傷したリリース・ベアリングを示す。

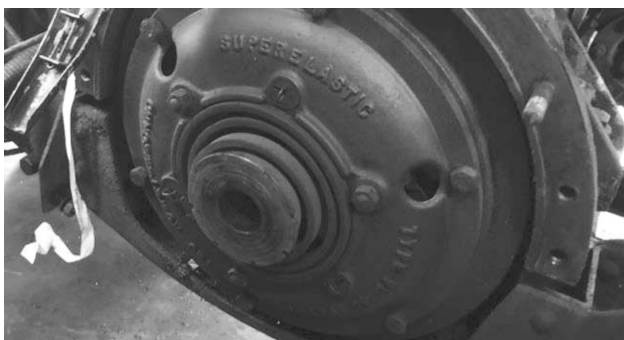
リリース・プレートは、ハウジングの接触による傷があり、修正が必要である。図13にリリース・プレートを示す。

Fig.13 リリース・プレート

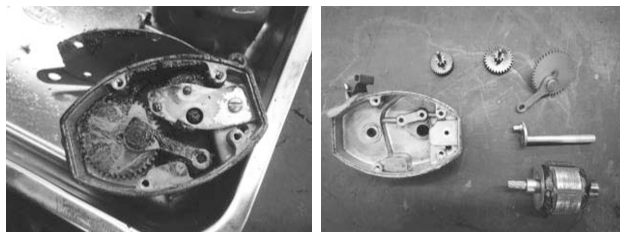
ワイパ・モータの作動不良は、分解したところ、配線の断線及び潤滑用グリースの固化による固着が原因であった。配線修理、グリースの交換で作動するようになった。図14に修繕前・修繕後のワイパ・モータを示す。

Fig.14 修繕前・修繕後のワイパ・モータ

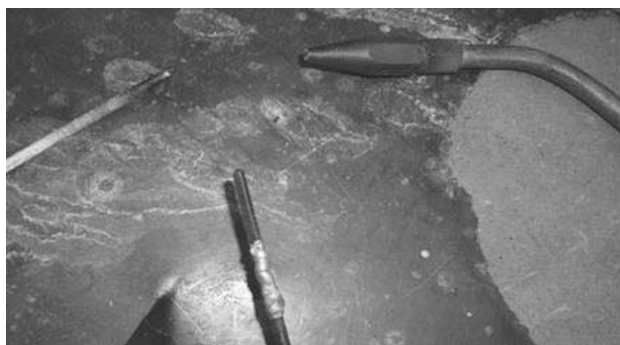
スピードメータを取り外したところ、スピードメータ・ケーブルのメータ側付け根部分に破断が確認されたため、ろう付けで修繕した。図15に修繕後のスピードメータ・ケーブルを示す。

Fig.15 修繕後のスピードメータ・ケーブル

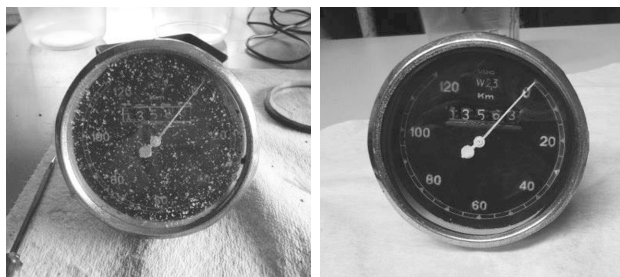
計器は、スピードメータ表面ガラスに傷があり視認性確保のため修繕を行った。

Fig.16 修繕前・修繕後のスピードメータ

スピードメータのガラス部分は、同径のメータからガラス部分を取り外し交換した。目盛り及び指針の再塗装により視認性を改善した。図16に修繕前・修繕後のスピードメータを示す。
