FIA 規定 ラリー競技 Gr.N 車両の製作について (第3報) *

On Revamping of Rally Car by Code Specific to Group N of FIA (Third Report)

Thus, we have overhauled the vehicle and done maintenance work as follows to meet Code Specific to Group N of FIA: Dismantlement of Vehicle; Washup of Body and Each Part; Repairs to Where Needed; Mounting of Engine and Drive System; Installation of Interior and Exterior Décor; Restoration of Particular Items.

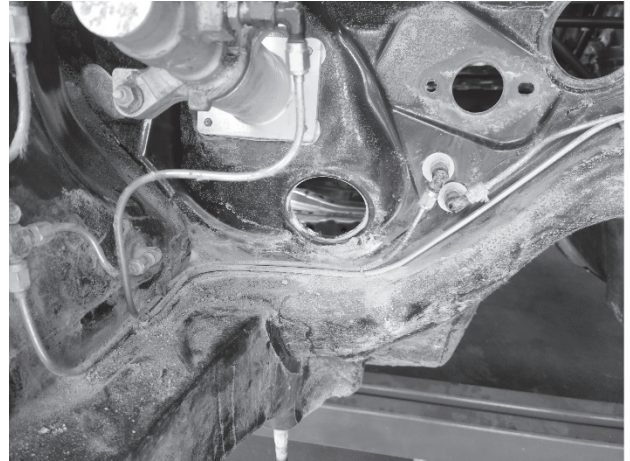
解体作業を終えると、ボディの洗浄、及び各部品の洗浄作業に移った。洗浄のためボディはリフトからフレーム修正用の治具固定に変更し、洗車場まで移動させた。ボディの洗浄は特に丁寧に行い、フレーム内の奥まで堆積した泥や砂利の除去を行う。これによりボディの重量を初期状態に戻すことが可能となる。また燃料タンク、リヤ・クロスメンバー、フロント・エンジンメンバー等、普段洗浄できない部分も洗浄した。Fig. 3にボディに堆積した泥の例を示した。Fig. 4とFig. 5にはそれぞれ、ボディ洗浄作業と燃料タンク洗浄作業を示した。

Fig. 3 堆積した泥

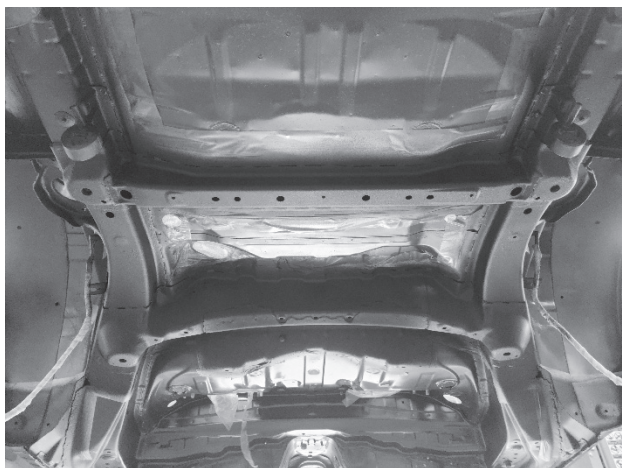
た。特に補強の為に溶接が施された接合面は一段と錆が進行していた。またボディに溶接で取り付けられたナットには、錆の影響で折損したボルト類が残った箇所が多くあり、一つ一つ除去作業を行った。

Fig. 6 塩害対策塗装

まず、錆はワイヤーブラシ、サンドペーパー類を使って手

作業で磨き上げた後、残った部分に錆転換剤を塗布し赤錆から黒錆へ転換した。三酸化鉄から四酸化鉄へ変換することで、錆の進行を止めるためである。その後下地塗装と塩害対策用塗装も併せて実施した。Fig. 6 に塩害対策塗装を示した。

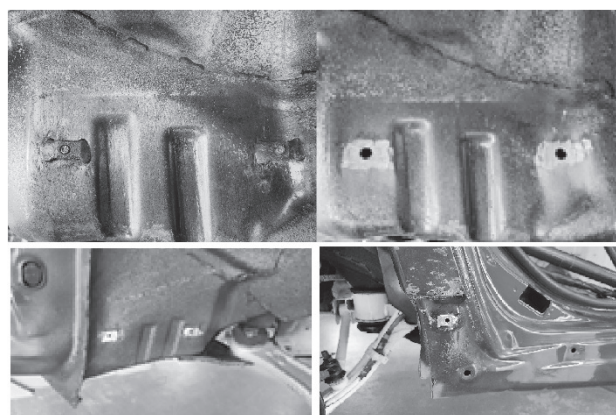
Fig. 8 アンカー除去と取付

また、マッド・フラップを取り付けるためのアンカーとなる部分のボルトも折損したので、アンカーごとボディから切削除去し、新たにアンカーを溶接することで対処した。サイドステップの取り付け部も、これを機にアンカーを溶接する方法へと変更した。使用したアンカーの製作も学生主体で行った。

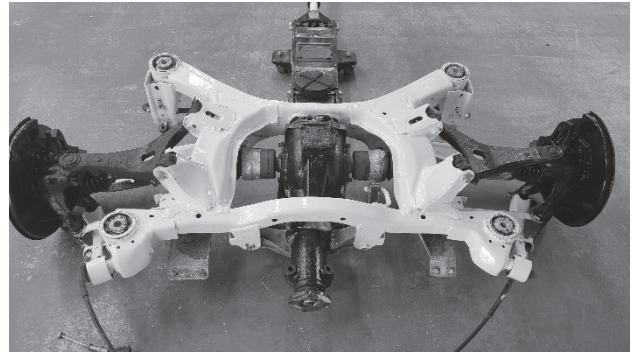
さらにリヤ・クロスメンバーも錆が酷かったため、ボディ同様、錆取りと転換作業をした後に再塗装を行った。本来は駆動系のハブベアリング等も関連して交換すべきであったが、2021 年度ラリーチームの学生トレーニングを兼ね後日交換

Fig. 13 リヤ・クロスメンバー

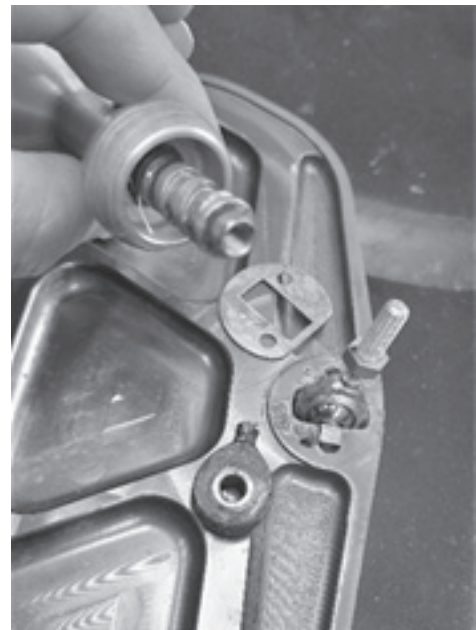
る。しかし今回の修復作業で最も苦勞したのは、車両ルーフ部から車室内に外気を取り入れるルーフ・ベンチレータのピロボール部の折損であった。

Fig. 18 折損したピロボール部

ルーフ・ベンチレータは純正部品ではなく、また海外製でピロボール部単体での供給が行われていない製品であった。そのため再利用しなければならない部品を破損させないように特に慎重な作業が求められた。ピロボール自体は規格品のため入手できたので、折れたスクリー部を切削除去し、新規にネジ部を製作することで対応できた。Fig. 18 に折損したピロボール部を示した。

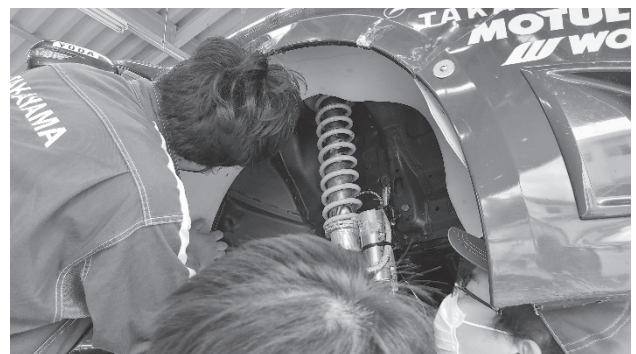
Fig. 19 インナ・フェンダ取付

また、インナ・フェンダやマッド・フラップ等PE材を使用したガード類も劣化による損傷が激しかったので、新規に製作した。学生はもともと取り付けてあったガード類を型に、大きなPE材を切り出すことで製作し、取り付けを行った。Fig. 19 にインナ・フェンダの取り付け状況を示した。
