# 車体整備における実践的指導によるボデーパネルの復元\*

## Hands-on Instruction in Car Body Panel Restoration

We will explain the auto body repair process used to restore a 1965 Toyota Sports 800. The car was used as a teaching material for students in the auto body repair major at Nakanihon Automotive College. Students used various techniques to reshape and reform each panel back into its original design.

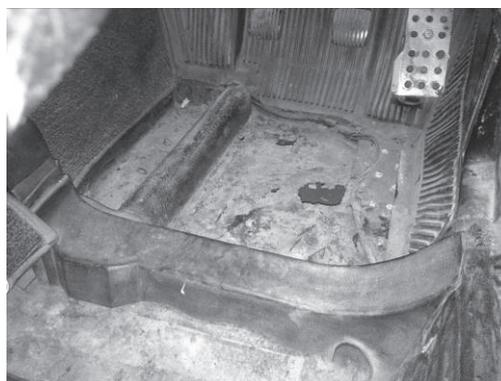
食したパネルの補修にステンレスの薄板をリベットで止めた箇所や、FRPで固めてある箇所が随所にあった。その様な箇所は、元の鉄板が腐食により穴が開いたり、薄くなっていた。(図2)

昔は、穴を埋める際にステンレスの薄板を溶接するような修理方法があったと聞いたことがあるが、現在では異種金属接触腐食が起るため、そのような修理は行わない。またFRPでの修復も下地処理が不十分だと内側から腐食が進行する様子が分かった。

Fig. 2 ステンレス板により修復されたフロア部

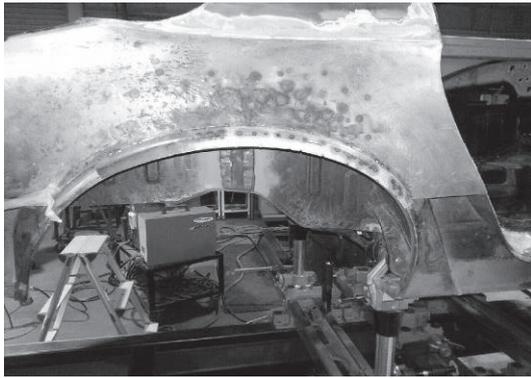
クォータパネルのフェンダアーチ部は、FRPとパテで整形してあった。すべてのパテとFRPを除去すると、アーチ部のインナパネルとアウトパネルは腐食でほとんど残っていない状況だった。まずアウトパネルの残っている箇所を基準にインナパネルの製作を行った。厚紙でアウトパネルの内側に沿うように型をとり、電気亜鉛メッキ鋼板  $t=0.8\text{mm}$  に写し、アールをつける様ハンマ、ドリル、カゲタガネを使用し、鋼板を整形した。次にアウトパネルの型をとり、インナパネル同様に鋼板を整形した。現車と形を微調整しながらMIG溶接機で仮止めを行った。(図3)

Fig. 3 ホイールアーチの修復

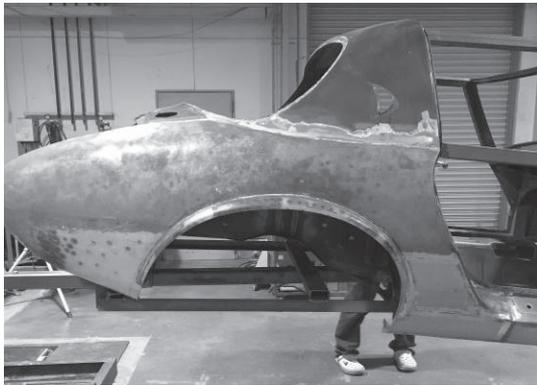
クォータパネルの前後も腐食が激しかったため、パネルを製作した。製作したすべてのパネルは、内側に防錆処理を施し、スポット溶接と MIG 溶接で本溶接を行い腐食部の修復が完了した。(図4)

Fig. 4 クォータパネル前後の修復

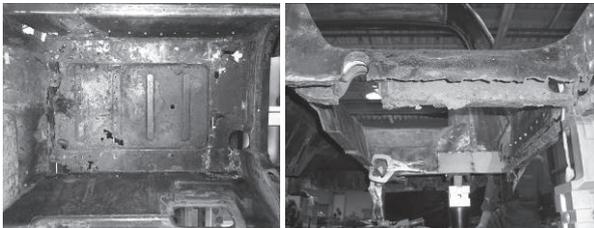
フロアパンは、ステンレス板とリベットで補修がしてあり、それを剥がすと大きな穴が現れた。フロアパンの腐食部を切り取り、クロスメンバ、ロックパネルインナの修復から行った。(図5)

Fig. 5 フロアパン、クロスメンバの様子

クロスメンバは、電気亜鉛メッキ鋼板  $t=2.3\text{mm}$  を使用した。腐食部を切り取り、シートブレーキでパネル端部をフランジ加工した後、元の位置になるように調整し、溶接を行った。ロックパネルインナも腐食とリベットによる穴が開いていたため、電気亜鉛メッキ鋼板  $t=1.0\text{mm}$  でパネルを製作し、溶接を行った。

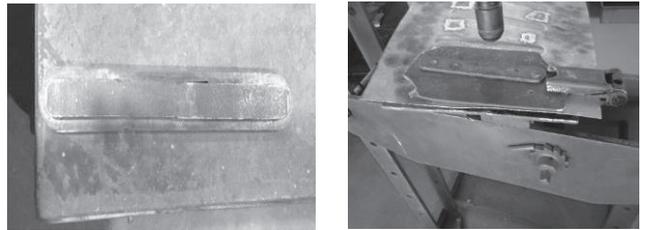
フロアパンは、電気亜鉛メッキ鋼板  $t=1.0\text{mm}$  を使用し、図6のような金型を作りプレス機で楕円のビーディングを行った。しかしプレスをしていくと鉄板の絞られた部分と余った部分が出るため、パネルに大きく歪みが発生した。

Fig.6 プレス用の金型とプレスの様子

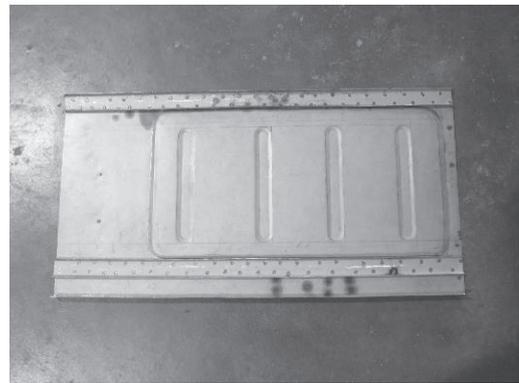
Fig.7 製作したフロアパン

そこで絞られて応力が集中している部分は、ハンマとドリルでハンマリングを行い、鉄板が伸びて余ってしまった部分は、酸素・アセチレン溶接機で絞り作業を行い、歪み取りをした。その後、プレス加工した場所の周りを囲むように、ビードローラでビーディング加工を行った。(図7)

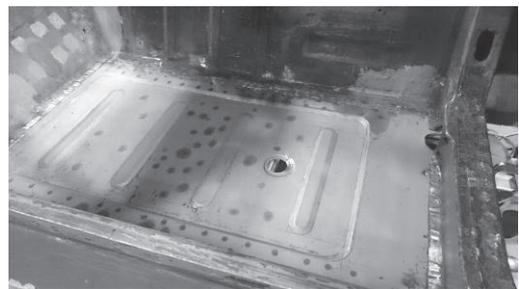
Fig. 8 車両に溶接した状態

そして、車両にフロアパンをスポット溶接と MIG 溶接で溶接した。(図8)

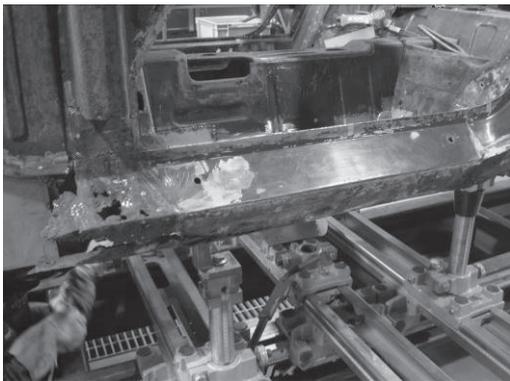
図9のようにロックパネルは、水が溜まる下部の腐食が激しかった。またフロントピラー下部周辺の腐食も激しかったため、フロントピラー下部も作り直した。最初に、腐食部分を切断することにより、車体がねじらない様にフロントピラーとリヤピラーを格子状に補強用角パイプを溶接した後、腐

Fig. 9 ロッカパネルの様子

食部を切断した。次にフロントピラーのパネルを製作した。

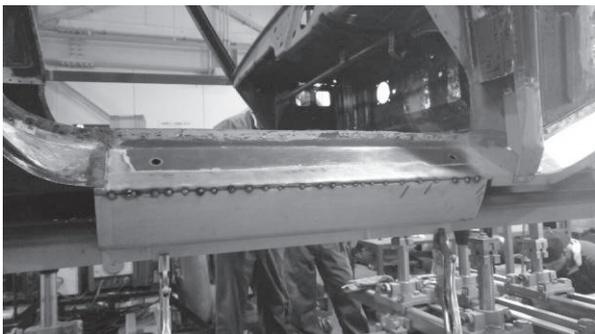
Fig. 10 ロッカパネルの仮止め

ロッカパネルの製作は、ロッカパネル下部のアールに合わせて、型を取り、電気亜鉛メッキ鋼板  $t=1.6\text{mm}$  をシートプレーキやカゲタガネを使用し、アールが合うように加工した。またロッカパネルの水抜き部、ジャッキアップポイントも同時に加工、製作した。ロッカパネル上部とアールがつながるよう微調整を行い、MIG 溶接で仮止めを行った。(図 10)

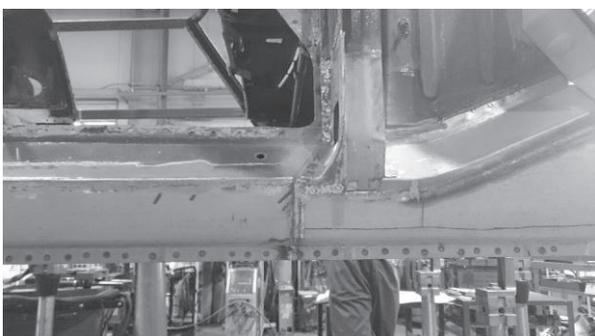
Fig. 11 ロッカパネル、フロントピラーの本溶接

フェンダやドアを仮組みし、パネル同士が干渉しないか確認を行い、ロッカパネル、フロントピラーをスポット溶接と MIG 溶接で本溶接を行った。(図 11)

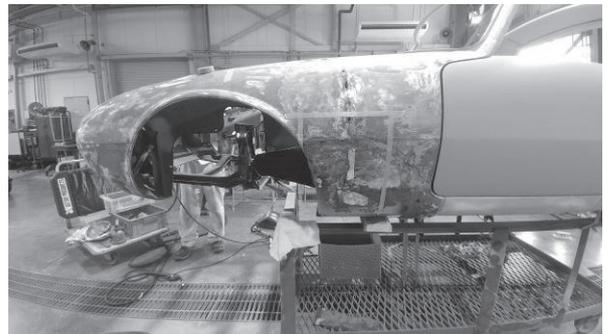
図 12 のように、フロントフェンダもフロントピラー下部周辺の腐食が激しかったため、パネルを製作した。

Fig. 12 フロントフェンダの様子

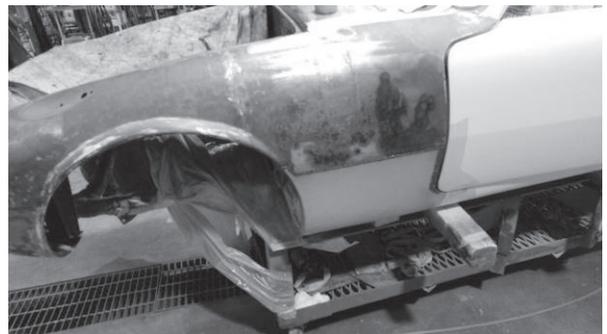
Fig. 13 フロントフェンダ修復後

フロントフェンダには、電気亜鉛メッキ鋼板  $t=0.8\text{mm}$  を使用した。修復部が全体的に緩やかなアールがあるため、パネル端部となる部分をビードローラでフランジ加工をしてからシュリンカー&ストレッチャーを用いてアールを付けていった。また、プレスライン部分は、カゲタガネでラインを整形した。ドアやフードを仮組みし、隙間と高さの調整を行いながら全体的に板金作業を行った。(図 13)

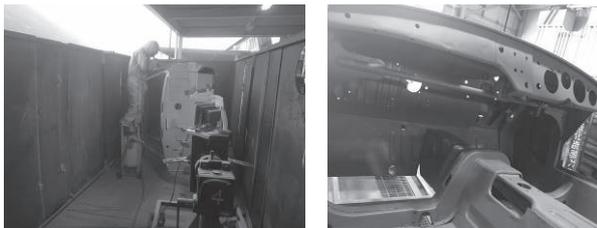
Fig.14 サンドブラストとエポキシ塗料の塗布

車両全体の塗膜剥離と錆の除去を行った。塗膜は、ディスクサンダや不織布ディスクを用いて大まかに除去し、錆の除去は、サンドブラストを使用した。

その後、防錆の目的でエポキシ系塗料を車両全体に塗布した。(図14)

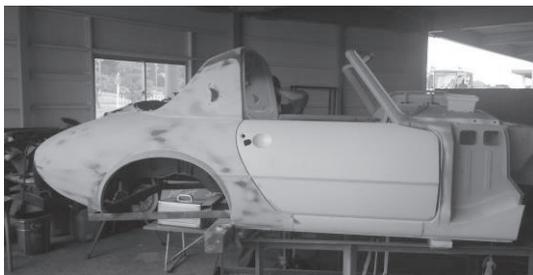
Fig.15 面出し研磨とプレスラインの確認

エポキシ塗膜を研磨した後、パテを塗布し、面出し研磨を行った。パネルの切り継ぎや溶接による穴の補修などを行っているため、パネル全体にパテを塗布し、パテの研磨を行った。またプレスラインは、前後のパネルと繋がるようにドアやフロントフェンダを取り付け、確認した。(図15)

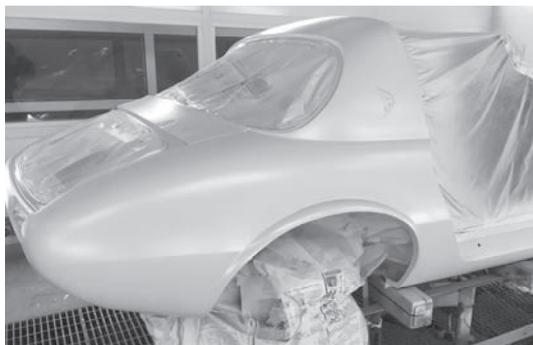
Fig.16 プラサフの塗布

面出し研磨完了後、2液型のウレタン系プライマサフェーサ(プラサフ)を塗布した。このような作業をパネルごとに行った。(図16)

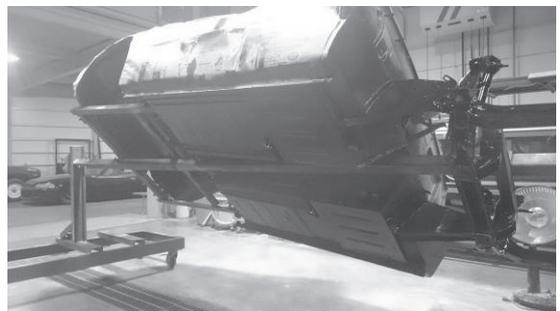
Fig.17 アンダボデーの塗装

ホイールハウス内、サイドメンバ、フロアパン底面などのアンダボデーの塗装作業をするにあたり、エンジンスタンドを改良し、車両回転台を製作した。これにより横から塗装作業が行えるため、作業性が向上した。まずは、プラサフの研磨、足付けを行い、パネルの継ぎ合わせ部には防水及び防湿のため、シーリング剤を塗布した。次に耐チップング塗料を塗布し、2液型ウレタン塗料の黒色で塗装を行った。(図17)

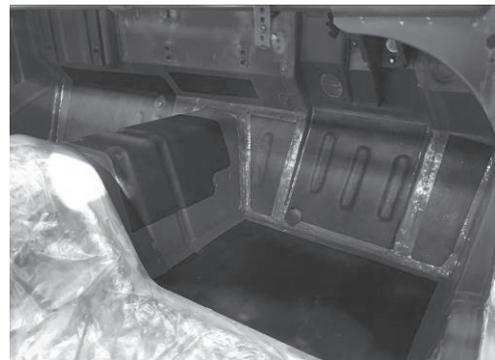
Fig.18 客室の塗装と遮音シートの貼り付け

室内の塗装は客室に入って塗装を行いたい為、客室とカールームの2回に分けて塗装した。プラサフの研磨、シーリング剤の塗布、マスキングを行い、それぞれを塗装した。塗装終了後、塗膜が乾燥してから遮音シートをダッシュパネル、フロアパンに貼り付けた。(図18)

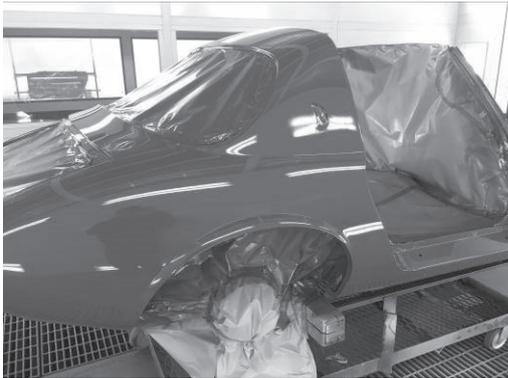
Fig.19 外装の塗装

赤色の塗装は、塗り回数で色の濃さが変わるため、塗り回数やスプレガンの距離に気を付けて塗装を行った。(図 19)
