# 整備士教育におけるレストア手法について\*

Restoration Techniques in Mechanic Education

第45回 全国自動車短期大学協会研究発表会

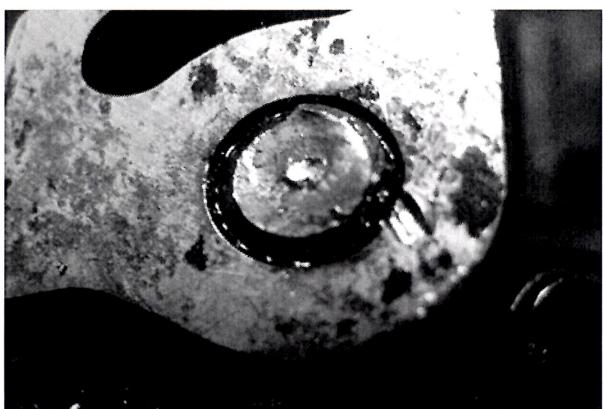
図 3 は原車部品のシリンダーブロックの折れたスタッドボルトである。スタッドボルトはダブルナットで取外したが、当該ボルトは他のボルトに比べて固着が強く、潤滑剤を吹きつけて作業を行ったが、潤滑剤の浸潤が十分ではなかったため、トルクをかけ過ぎて折ってしまった。再度潤滑剤を吹付けて潤滑剤を浸潤させ、マイナスドライバでボルトの折れた突起部を少しずつたたきながらボルトをまわして取外した。また、部品取り用エンジンのマグネット式オルタネータのフライホイールの取外しは、特殊工具（マグネットプラー）を装着するねじ山（逆ねじ）が損傷していたため、特殊工具を装着することができず取り外すことができなかった。このため、ステータを取付いているねじを外し、フライホイールを分離せずにオルタネータごと取外した。このように想定外の事象が発生するため、いろいろな工具を必要としたり、予想以上の時間を要した。

図 3 折れたスタッドボルト

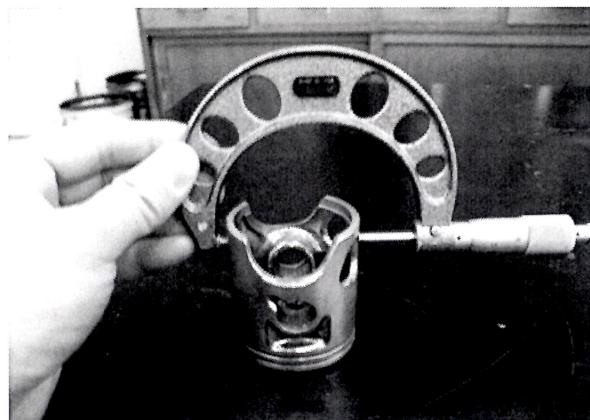
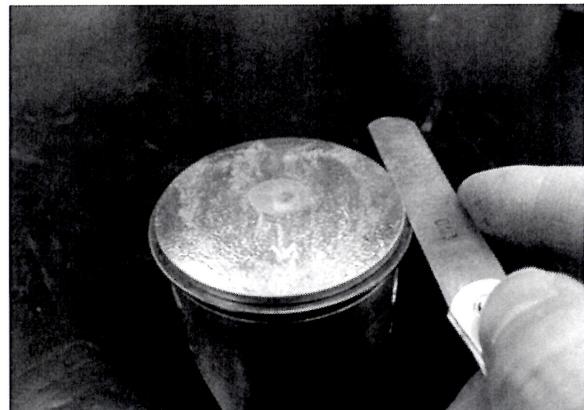
サービスマニュアルに従って、目視により点検を行い、マイクロメータ及びシックネスゲージを用いて測定した。ピストン径の測定を図7、サイドクリアランスの測定を図8に示す。ピストンの測定はスカート下部から10 mm上方の位置で測定した。また、測定結果は表1のとおりである。測定結果から、原車部品は再度クリアランスが基準値を超えており、学生と打ち合わせをした結果、中古部品を使用することとした。

図7 ピストン径の測定

図8 サイドクリアランスの測定

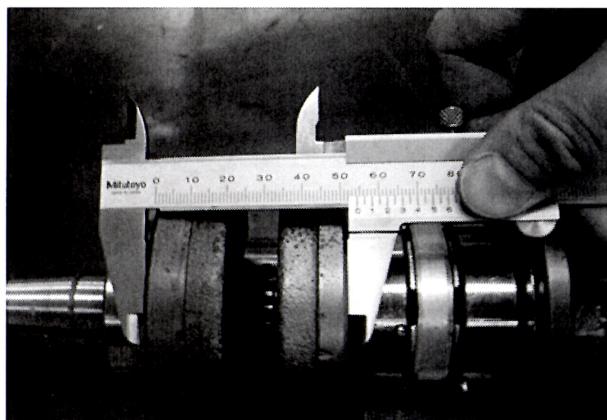
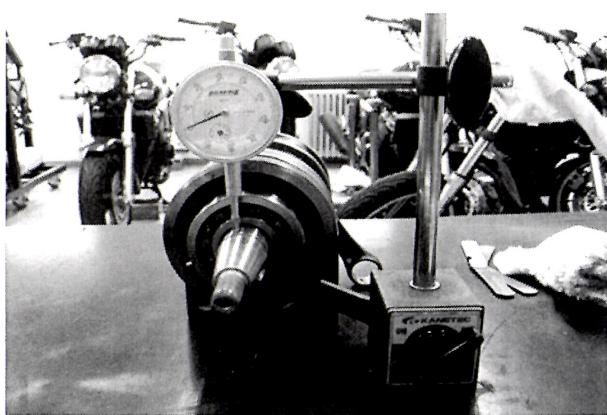
目視及び測定により原車部品と中古部品を衡量した結果、クランクシャフトの振れ、サイドクリアランス及びコンロッド小端部の横振れは、いずれも基準値又は限度値の範囲内であった。しかし、組立基準値については、原車部品はA・B間が基準値を超えた、中古部品はA・C間が基準値を超えていた。

原車部品と中古部品を比較すると、原車部品より中古部品の方がコンロッド小端部の横振れが小さく、組立基準値を超えた値が小さいことから、中古部品を採用することとした。

図9 組立基準値の測定

図10 クランクシャフトの振れ測定

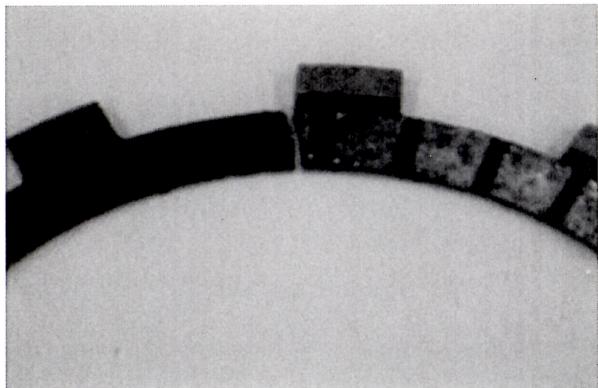
フリクションプレートについては、測定値が原車部品及び中古部品共に限度値以上であり、測定値に差異を認められなかったが、原車部品にフリクションプレートに亀裂を認めた。亀裂が生じたプレートを図12に示す。

図12 フリクションプレートの亀裂

以上の結果から、総合的に考慮し、中古部品を使用することとした。

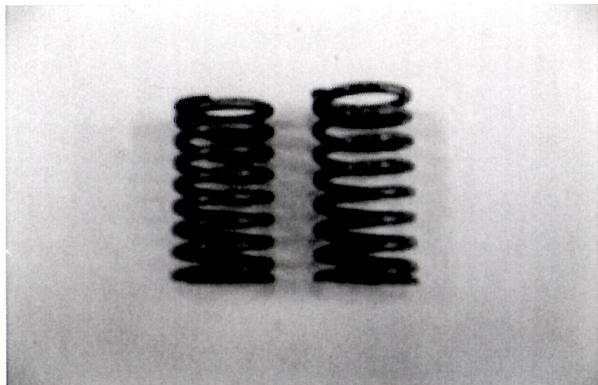
また、クラッチスプリングについては、測定値が原車部品及び中古部品共に限度値以上であったが、自由長の平均値は中古部品より原車部品の方が短く、限度値に近接していた。このため、原車部品のクラッチスプリングは中古部品よりも衰損していた。クラッチスプリングの外観を図13に示す。

図13 クラッチスプリングの比較

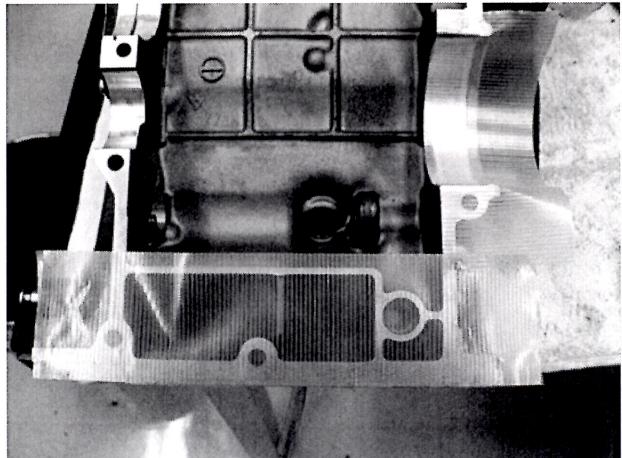
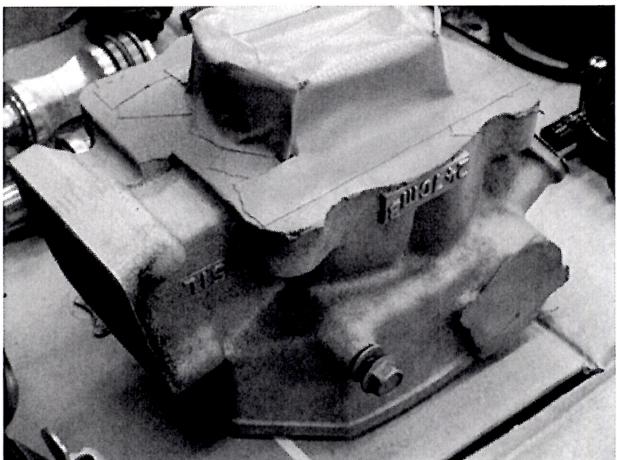
経年変化による塗装の劣化及びサビ等で剥離した塗装面を再現するために、マスキングはマスキングテープを使用し、デザインカッターで面取りを行ってから、シリンダーブロック及びクランクケース(下部)をサンドブラストで処理(以下「ブラスト処理」という)して古い塗料及びサビ等を剥離した。ブラスト処理前のマスキング処理を図14及びブラスト処理後のシリンダーブロックを図15に示す。

図14 クランクケースのマスキング

図15 サンドブラストを行ったシリンダーブロック
