オート・エアコン故障診断シミュレータの試作*

後藤 衆治¹⁾ 知名 宏²⁾

Trial manufacture of diagnosis simulator of automatic air-conditioning system

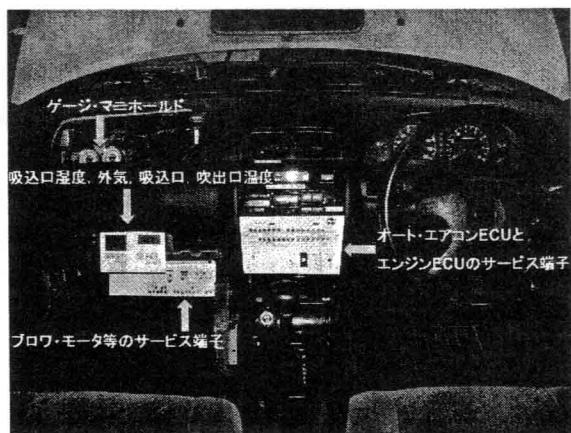
図1 取り付け位置

故障診断技術を効率的に身につけるため、点検用装置を車内に配置し、ほとんどの点検、測定作業を運転席に着座した状態で行えるようにした。点検用装置の取り付け状態を図1に示す。

(1) ゲージ・マニホールド

助手席エア・バッグを取り外し、空いたスペースに設置することで運転席から冷媒の圧力を確認でき、さらに吸込口の作動状態も確認可能とした。

(2) 外気温度計、吸込口(内気温度) 温度計、吹出口温度計、吸込口湿度計

グローブ・ボックスを取り外して設置し運転席から確認可能とした。

(3) オート・エアコン ECU とエンジン ECU のサービス端子

クラスタ・リッドとオーディオを取り外して設置し運転席からサーキット・テスターで測定可能とした。

(4) プロワ・モータ等のサービス端子

助手席足元にサービス端子を設置し運転席からサーキット・テスターで測定可能とした。

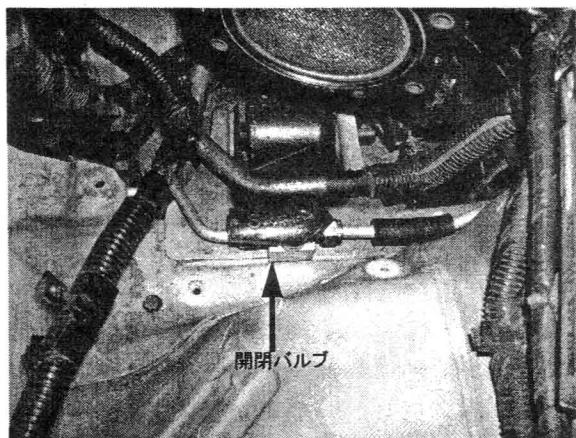
図2 開閉バルブの取り付け

レシーバとエキスパンション・バルブ間に図2に示す開閉バルブを取り付け、これによりレシーバの詰まりを再現できる構造とした。

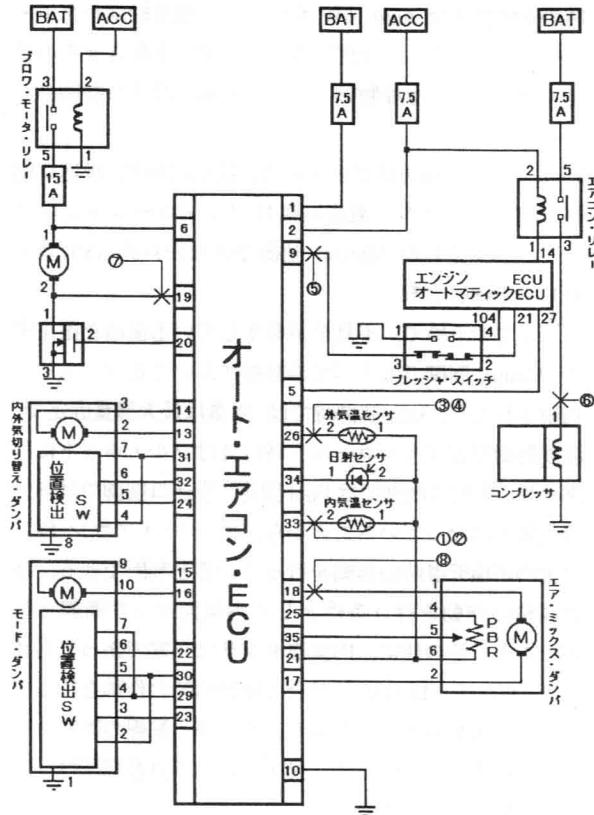
図3 オート・エアコンの回路略図
(図中の①～⑧は不具合の設定箇所を示す)

制御系では、比較的不具合が発生しやすく自己診断機能で判断できるもの(①～④)と自己診断機能では判断できないもの(⑤～⑧)を計8カ所設定し、不具合の設定はすべてコンソール・ボックスの内部で操作できるよう不具合設定装置を作製した。図3は制御系の不具合設定箇所を回路上で示し、図4にそれに対応した不具合設定装置を示す。このように、多くの不具合箇所を点検して行くことで点検手順や、センサやシステムの働き、不具合発生時の制御方法を習得することができるよう構成した。

- ① 内気温センサ配線断線-----室内温度を-30°Cと判断
- ② 内気温センサ配線地絡-----室内温度を55°Cと判断
- ③ 外気温センサ配線断線-----外気温度を-30°Cと判断
- ④ 外気温センサ配線地絡-----外気温度を55°Cと判断
- ⑤ プレッシャ S/W 3～オート・エアコン ECU 9間の断線-----コンプレッサのマグネット・クラッチ作動せず
- ⑥ A/C リレー 3～コンプレッサ 1配線断線-----コンプレッサのマグネット・クラッチ作動せず
- ⑦ プロワ・モータ 2～オート・エアコン ECU 1 9間配線断線-----プロワ・モータ最大風量固定
- ⑧ エア・ミックス・ダンパー 1～オート・エアコン ECU 1 8間配線断線-----吹出温度変化せず

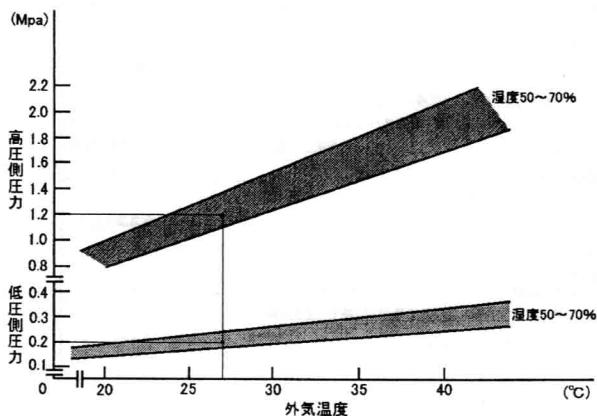
図 6 外気温度 - 圧力特性

次に、性能点検を実施する。まず、A/C S/W を ON, OFF させてコンプレッサのマグネット・クラッチの作動音を確認する。作動音が確認できれば、次に外気温度計、内気温度計、吹出口温度計、内気湿度計、冷媒の高圧側圧力、低圧側圧力の数値を読み取り故障診断記入用紙に記入する。読み取った数値を図 6 の外気温度 - 圧力特性、図 7 の吸込温度 - 吹出温度特性のグラフで基準値内であるかを確認する。ここで基準値から外れている場合は冷凍サイクル系統に不具合が発生していることになり、冷凍サイクル系統の点検を行う。この例では、基準値内であるため冷凍サイクル系統には不具合は発生していないと判断する。

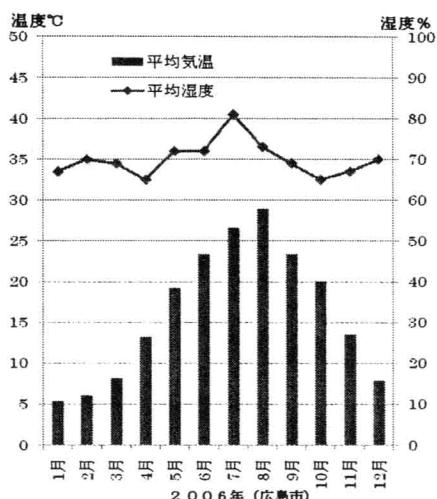
図 8 2006 年度の広島市の気象データ（気象庁調べ）

冷え不良は暑い時期に集中する。過去の広島市の平均気温と湿度を調べてみると図 8 のようになる。7月、8月辺りの気候を再現するには気温 27°C、湿度 75%あたりを教場にて再現する必要がある。このため室内の温度、湿度を調整することでシミュレータ周りの環境を図 9 に示すように夏場の気候を設定した。なお、日射についてはエア・ミックス・ダンパーの開度に大きく影響しないため再現していない。
