測色器を用いた自動車外装色の評価手法に関する研究 (屋内保管の場合) *

小笠原 史也¹⁾

Evaluation Methods on Exterior Color of Vehicle Using Colorimeter (In Case of the Indoor Stock Condition)

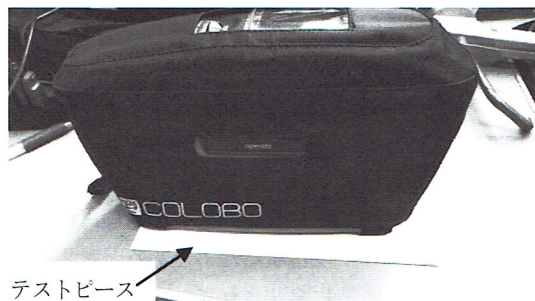
Fig.2-3 測色作業

図 2-3 に、測色作業の様子を示す。実際の車両に相当するテストピースに測色器を当てて塗色を読み込ませている。テストピースとの接触面に 3 つのボタンが三角状にあり、そのボタンが押されていないと塗色の読み取りができないようになっている。

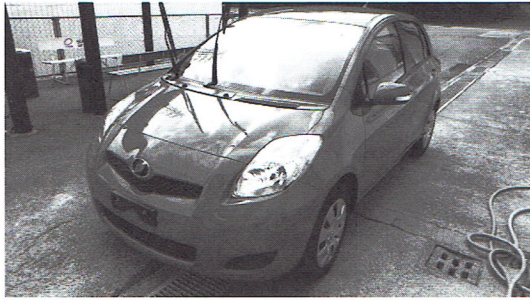
Fig.3-1 測定車両

図 3-1 に，測定車両を示す．測定車両はトヨタ製ヴィッツ，平成 22 年式の実習車である．保管状況は主に屋内保管で年間数回屋外保管がある．ワックスなどはしておらず，コーティングもしていない．走行はほとんどしていないが，エンジンは定期的に始動されている．色名はスーパーレッド V（ファイブ）で，カラーナンバーは 3P0 である．

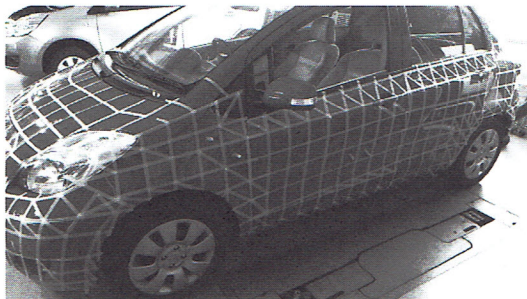
Fig.3-2(3) 測定マス

図 3-2(1)(2)(3) に，測定マスを示す．測定はバンパ，ボンネット，ルーフ，フェンダ，ドア，トランクで車両の片面とし，縦横 10 cm 程度のマスを区切り，1 つの測定マスとした．図 3-2 の斜線部分は，エッジ部や曲面といった平面でない部分，測色器がうまく当てられない部分，深い傷があるなどの部分で，測定点から除外した．

測定は次の方法により行う．測定マスを清掃後，測色器によって測定マス内の塗色を読み取る．読み取った塗色とカラボ内の同じ車両の標準色を比較し，色差を測定する．読み取る塗色は 1 測定マス内で 1 つとする．

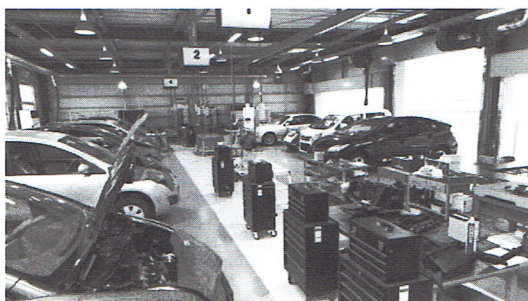
Fig.4-1 自動車工学実習棟

図 4-1，図 4-2，図 4-3 に，測定車両の保管環境を示す．測定車両は徳島工業短期大学内の自動車工学実習棟で保管されている．図 4-1 の右側はシャッタがあり，自動車の搬入などが行える．左側は 5 機のリフトがあり，実習車 5 台が並んでいる．リフト側の車両後方には窓があり，夕方になると光が差し込む（図 4-2）．対して，シャッタ側は山に面しており，シャッタを全開にしても光は直接入ってこないが，屋根に 3 箇所真上から光が取り込める窓がある（図 4-3）．

測定車両の屋外保管環境は図 4-1 のシャッタの外で、数時間は太陽光が上方から差し込む。屋根は一部しかなく、雨は当たる。

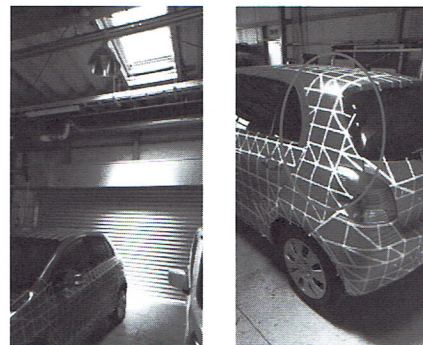
(a) (b)
Fig.5-3 屋根の窓からの太陽光

図 5-3 に、屋根の窓から差し込む太陽光の様子を示す。日中、上から入った光はほぼ窓の真下を照らしている。その下に車両を止めた場合、部分的に光が照らされることがわかつ

た。図 5-3(b)において丸で囲った部分が光で照らされている様子である。測定車両は過去にこのような場所に置かれていたことがあり、そのため、リヤフェンダのみに強い色の变化が見られたものと思われる。
