# タイヤ脱着に係るホイールナット締め付けについての検証\*

## Corroboratory Experiments on Undue Clamping of Wheel Nuts in Exchanging Tires

We have been aware that students frequently end up tightening the wheel nuts instead of unscrewing it while they are working on exchanging tires. This blunder on the job is caused by mistaking a counterclockwise screw for a clockwise one, and leads to the breakage of the binding unit, threatening a grave traffic accident.

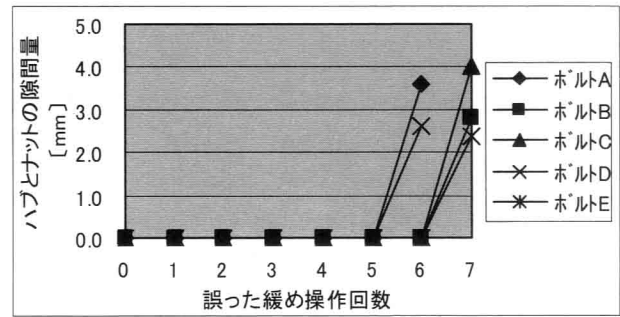
図4 誤った緩め操作回数に対するホイールハブとナットとの隙間量

図4は、インパクトレンチによる誤った緩め操作回数に対するホイールハブとナットとの隙間量を示す。

ホイールハブとナットとの隙間量は、誤った緩め操作5回目までは0.0mmであるが、6回目から7回目に於いて、最小で2.4mmから最大で4.0mmの隙間が発生した。(図5)

よって、ホイールハブとナットとの隙間は、誤った緩め操作5回目までは隙間は発生しないが、6回目から7回目で隙間が発生することがわかった。

- ①ボルトのねじ部の伸長の有無を確認するために、タイヤ取り付け前に、各々のボルトにナットを装着し、手回しによって回転させ、スムーズにホイールハブ面まで接触することを確認する。(図5)
- ②ボルトの頭部の陥没の有無を確認するために、ホイールハブ裏面からの目視、または、指によって直接触診する。(図11)

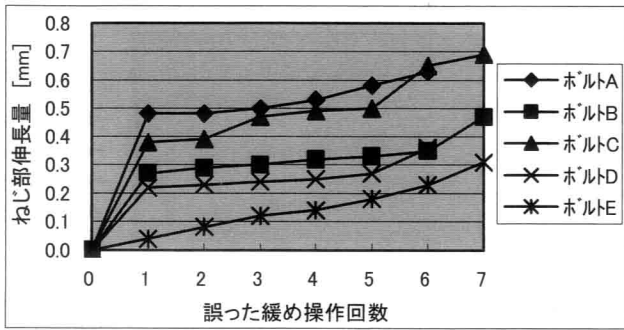
図6 誤った緩め操作回数に対するボルトのねじ部の伸長量

図6は、インパクトレンチによる誤った緩め操作回数に対するボルトのねじ部の伸長量を示す。

ボルトのねじ部の伸長量は、誤った緩め操作1回目では、最小で0.04mmから最大で0.48mmの伸長が発生し、7回目では、最小で0.31mmから最大で0.69mmの伸長が発生した。

よって、ねじ部は、誤った緩め操作1回目から伸長が始まり、誤操作を重ねるごとに、伸長量が増加していくことから、誤操作によるボルトの損傷が蓄積されていくことがわかった。

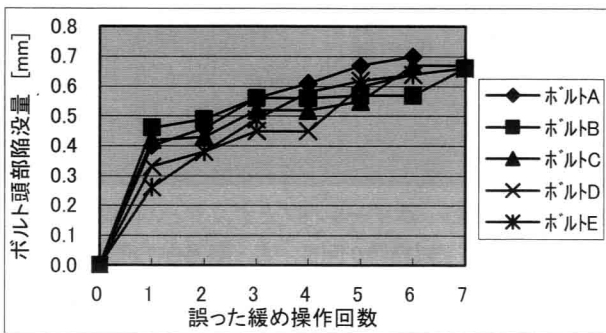
図7 誤った緩め操作回数に対するボルトの頭部の陥没量

図7は、インパクトレンチによる誤った緩め操作回数に対するボルトの頭部の陥没量を示す。

ボルト頭部の陥没量は、誤った緩め操作1回目では、最小で0.26mmから最大で0.46mmの陥没が発生し、6回目から7回目では、最小で0.57mmから最大で0.70mmの陥没が発生した。(図8)

よって、ボルトの頭部は、誤った緩め操作1回目から陥没が始まり、誤操作を重ねるごとに、陥没量も増加していくことから、誤操作によるボルトの損傷が蓄積されていくことがわかった。

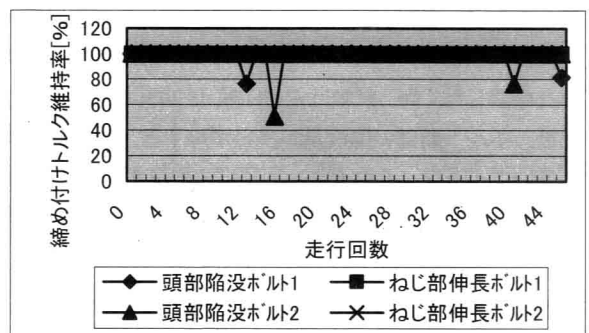
図10 走行回数に対するナットの締め付けトルク維持率

図10は、走行回数に対するナットの締め付けトルクの維持率を示す。1度目の走行試験に於いて使用したボルトを頭部陥没ボルト1、ねじ部伸長ボルト1とし、2度目の走行試験に於いて使用したボルトを頭部陥没ボルト2、ねじ部伸長ボルト2とする。

ナットの締め付けトルク維持率は、ねじ部の伸長量が多いボルトでは、締め付けトルクを維持していた。ボルト頭部の陥没量が多いボルトでは、頭部陥没ボルト1は12回目と45回目の走行で100%を下回り、頭部陥没ボルト2は15回目と40回目の走行で100%を下回る結果となった。
