# 整備士教育におけるレストア手法について\*

Restoration Techniques in Mechanic Education

第45回 全国自動車短期大学協会研究発表会

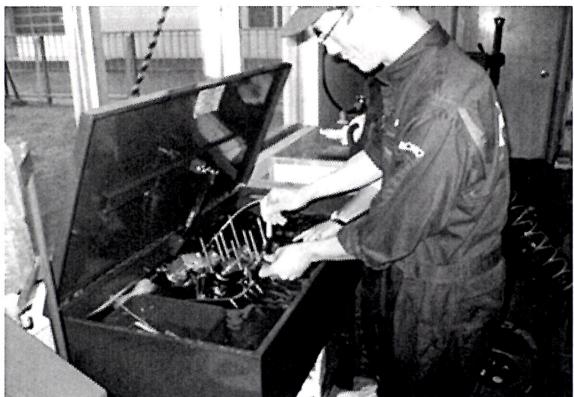
図 4 洗浄中の学生

取外した部品はホコリ及び泥などが付着して、部品の状態を判断することができないために、取外した部品をすべて洗浄した。洗浄には洗浄台を用いた。洗浄台は組立てポンプ式であり、ポンプを用いて洗浄剤を循環ろ過するものである。洗浄台の外観を図 4 に示す。

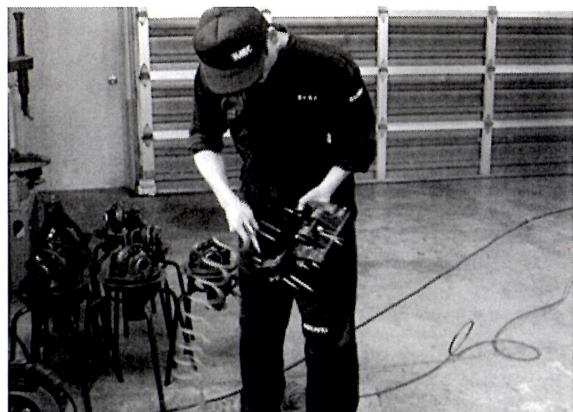
図5 部品の乾燥

金属洗浄剤は防錆剤を含有していたが、洗浄後に部品の表面にサビが発生するのを防止するために、圧縮空気を吹付けて急速的に部品表面の水分を除去し、乾燥させた。乾燥させている状況を図5に示す。

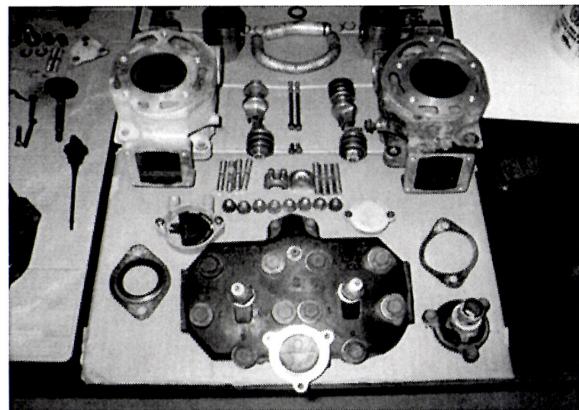
図6 洗浄後のエンジン部品

洗浄した部品は目視により点検を行い、並べて保管した。洗浄し、並べた部品の一部（シリンダヘッド及びシリンダブロック周辺部品）を図6に示す。

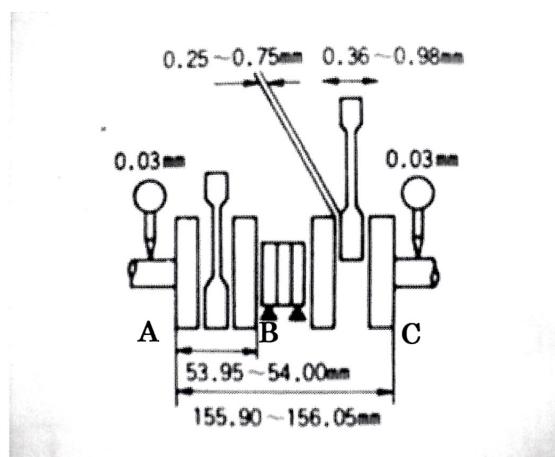
図11 基準値一覧

目視及び測定により原車部品と中古部品を衡量した結果、クランクシャフトの振れ、サイドクリアランス及びコンロッド小端部の横振れは、いずれも基準値又は限度値の範囲内であった。しかし、組立基準値については、原車部品はA・B間が基準値を超えた、中古部品はA・C間が基準値を超えていた。

原車部品と中古部品を比較すると、原車部品より中古部品の方がコンロッド小端部の横振れが小さく、組立基準値を超えた値が小さいことから、中古部品を採用することとした。
