# 消防はしご車（1935年式ダイムラー・ベンツ社製）

## 修繕報告（第2報）\*

### Firefighting ladder car (made by Daimler Benz in 1935) repair report (the 2nd report)

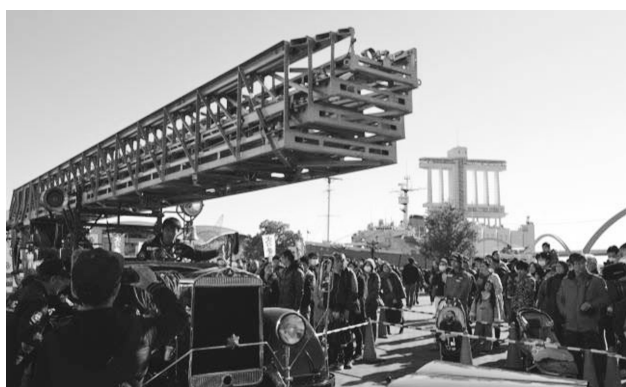
Fig.18 エンジン始動を行った名古屋市消防出初式の様子

点火時期手動調整式ディストリビュータは、ステアリング・ホイールのレバーからリンクまでが接続されておらず、運転席から操作することが出来なかった。

そのため、スロットル・レバー及びディストリビュータを、手で直接操作することでエンジン始動が可能となった。図18にエンジン始動を行った名古屋市消防出初式の様子を示す。
