# 車体整備における実践的指導によるボデーパネルの復元\*

## Hands-on Instruction in Car Body Panel Restoration

We will explain the auto body repair process used to restore a 1965 Toyota Sports 800. The car was used as a teaching material for students in the auto body repair major at Nakanihon Automotive College. Students used various techniques to reshape and reform each panel back into its original design.

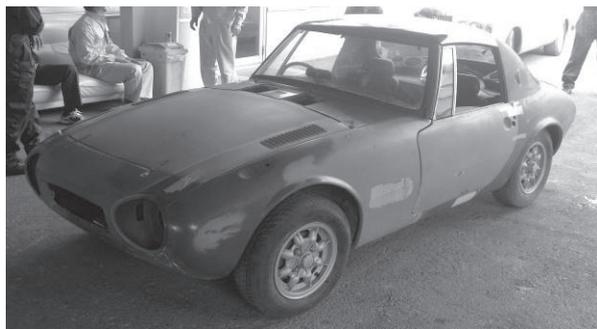
Fig. 1 使用する車両

使用車両は、図1に示す1965年式トヨタ スポーツ 800である。トヨタ自動車は1965年～1969年にかけて製造した小型スポーツカーである。本学に入庫した時の状態は、修復途中であり概ね完成に近い状態に思えた。

しかし、各部品を外し車両の状態を確認していくと、これまでに行われた修復により弊害となっている箇所があった。腐

食したパネルの補修にステンレスの薄板をリベットで止めた箇所や、FRPで固めてある箇所が随所にあった。その様な箇所は、元の鉄板が腐食により穴が開いたり、薄くなっていた。(図2)
