エーミング作業における熟練度の違いによる誤差の範囲の検証*

廣瀬 博文¹⁾ 平野 一正²⁾

Verification of the range of error due to the difference in skill level in aiming work

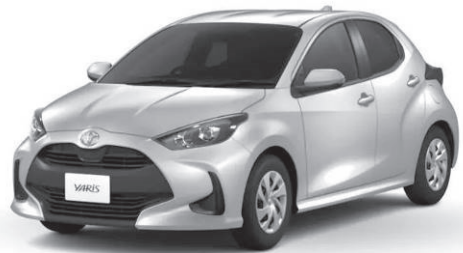
Fig.1 トヨタ製「ヤリス」

今回の研究では車両としてトヨタ製「ヤリス」を使用した(Fig.1) (Table 1)。採用した理由は本学で最新の実習車

両であると共に、衝突被害軽減ブレーキを搭載していたからである。

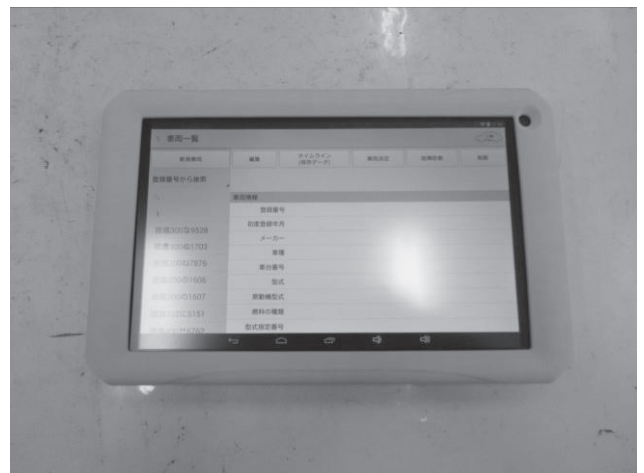
Fig.2 外部診断機「HDM-8000」

エーミング作業機器は日立製外部診断機「HDM-8000」とトヨタ製 SST のリフレクタ（レーダー反射板）を使用した(Fig.2, Fig.3)。

5. 外部診断機を接続して IG を ON とする。次に「作業サポート」から「前方レーダー光軸ずれ調整」を選択し光軸調整を行う。
6. 光軸調整が完了したら「作業サポート」より「前方レーダー光軸ずれ量確認」を選択し、光軸の角度ずれを確認する。光軸のずれ量は基準値内であることを確認する。(Table. 2)

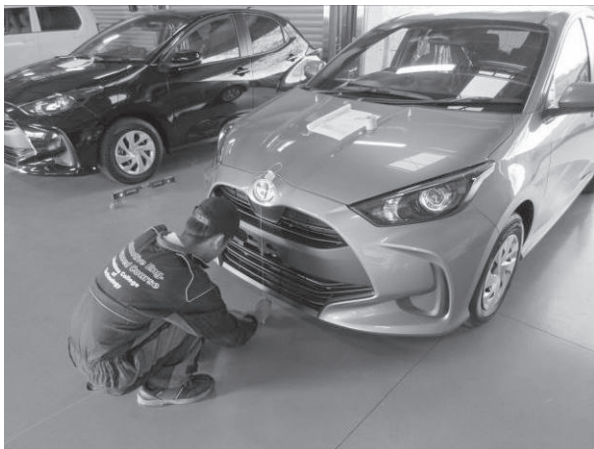
Fig. 7 エーミング作業風景①

学生と共に行った作業風景を Fig.7 と Fig.8 に、測定結果の画面を Fig.9 と結果一覧を Table. 4 に示す。
